# AB Tjenestemændenes Byggeförening

## Generalforsamling

09. April 2024

# Renoveringsforslag

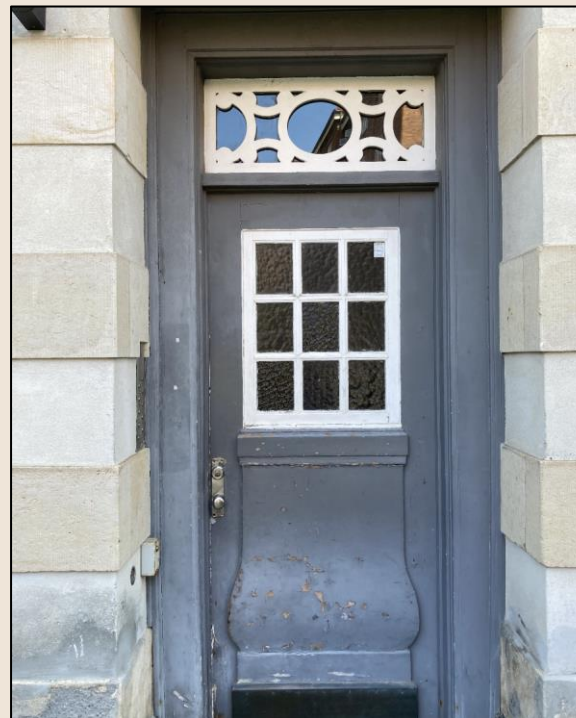
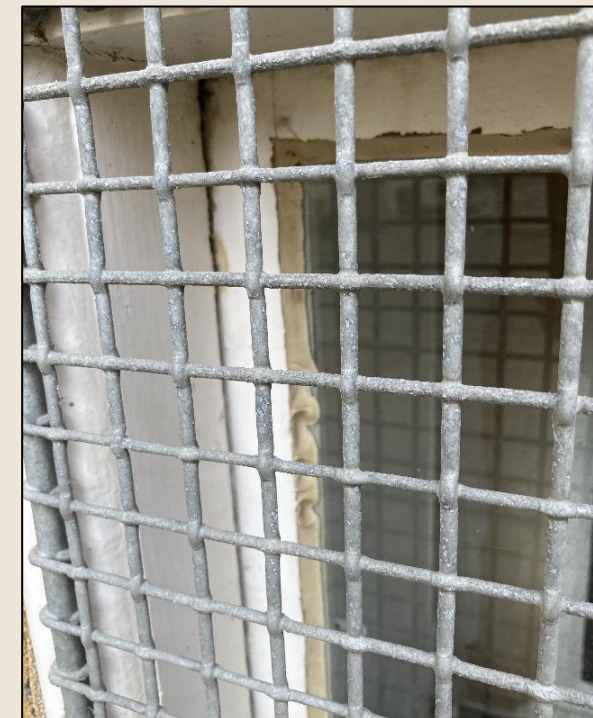
- Kældervinduer og opgangsdøre er i mindre god tilstand
- Det anbefales at udskifte til nye træ/aluminium elementer

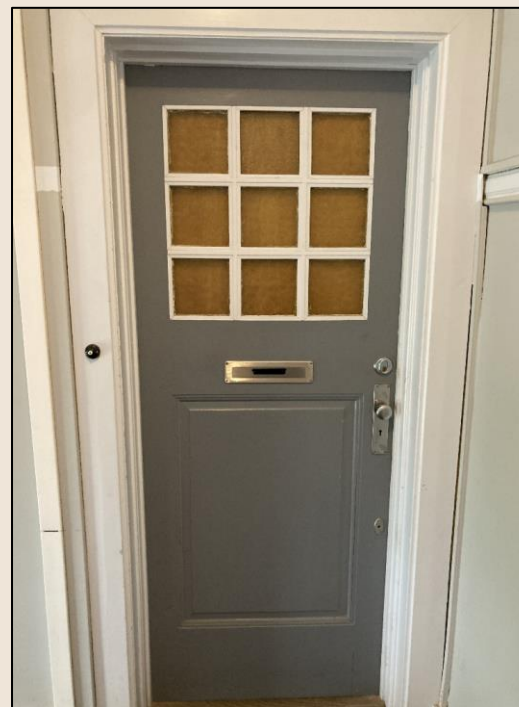
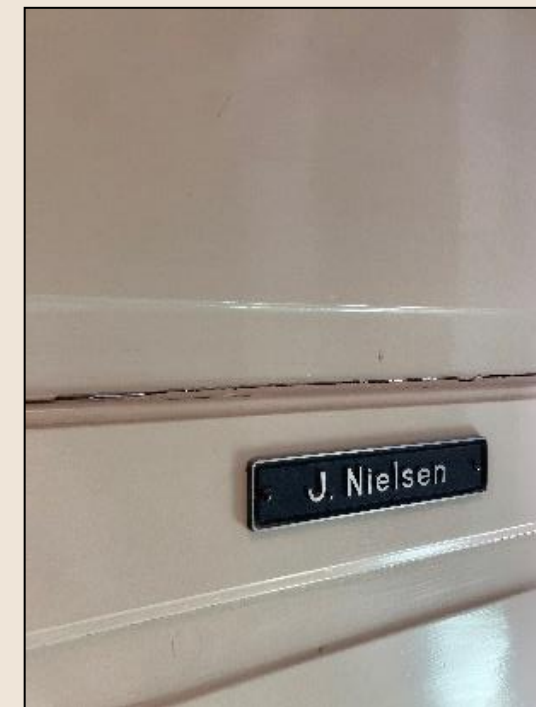
- Oprindelige døre fra 1918 (126 år gamle)
- Døre er blevet utætte og med manglende lyd- og brandegenskaber

- RC2 døre (sikkerhedsdøre)
- EI30 døre (branddøre) (EI60 til kælder/loft)
- Klimadøre (formstabile)
- Samme udformninger og fyldninger (for at bevare oprindeligt æstetisk udtryk)

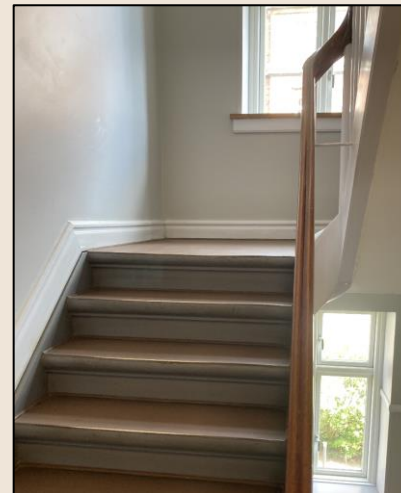
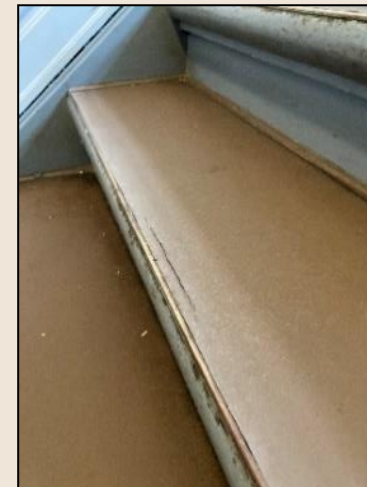
### Hovedtrapper

- Oprindelig trappe med vanger, trin og reposer i træ og stråpudset underside
- Trin og reposer belagt med linoleum
- Skader som revnet linoleum og "runde" trin på trappe samt mindre huller og andre skader i overflader på vægge og lofter

- Trappetrin oprettes (udluses)
- Udskiftning af linoleum
- Maling af vægge, lofter, vanger og træværk

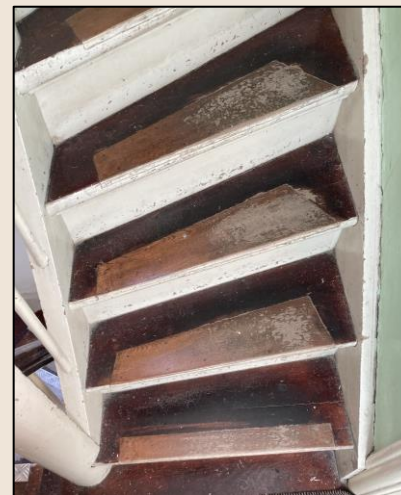
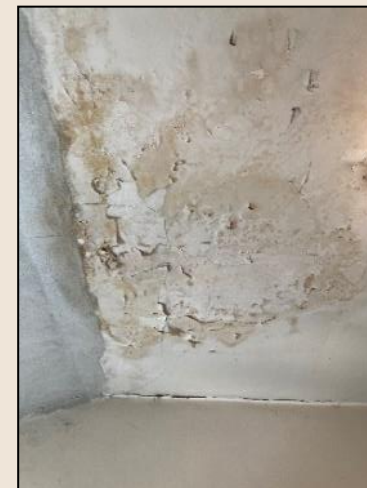
### Bagtrapper

- Oprindelig trappe med vanger, trin og reposer i træ og stråpudset underside
- Generelt meget slidte overflader og "runde" trin på trapper, samt skader og slid på overflader på vægge og lofter

- Trappetrin oprettes (udluses) – evt. linoleum
- Trin og reposer slibes og males/lakeres
- Vægge og lofter repareres og males
